Lilla Edets Kommun

Kompletterande MTU och massklassning, Ström

Uppdragsnr: 108 35 01 Version: 1 Datum: 2022-10-31

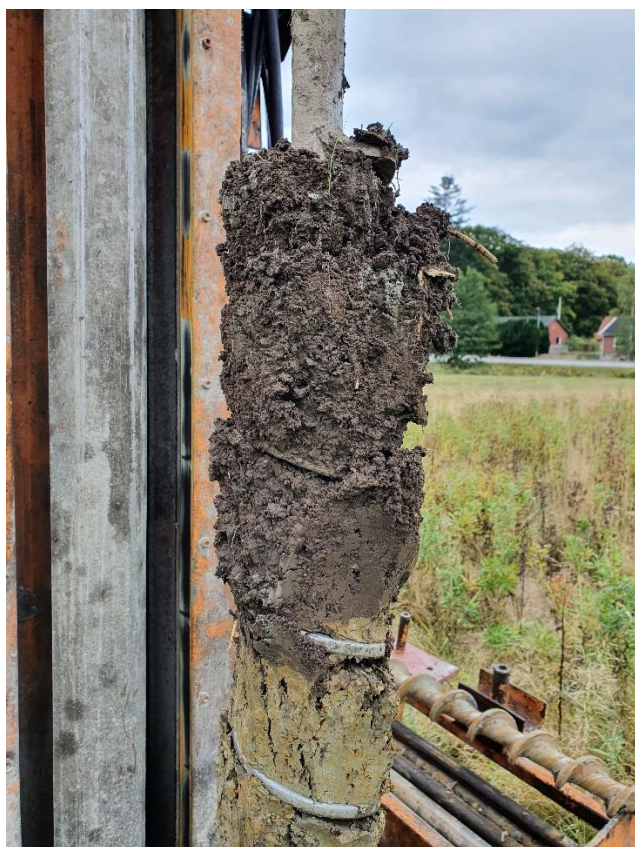
Figur 6. Översta nivån (0–0,30 m under markytan) i punkt NC22B3 bestående av mull.

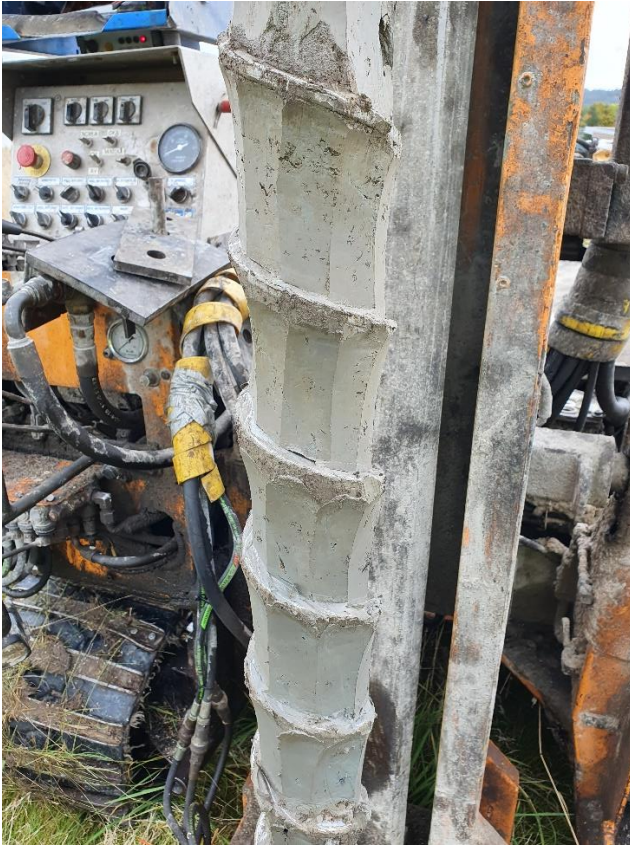
Figur 8. Nivån 1,0–2,0 m under markytan i punkt NC22B4 bestående av lera.

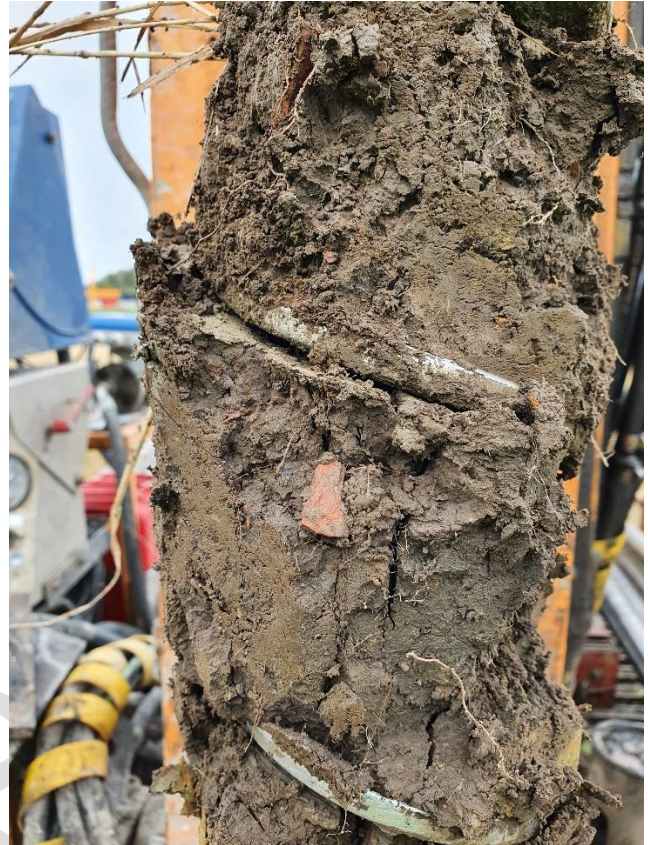
Inslag av tegel påträffades i översta nivån i punkt NC22A1 och NC22B3, se **Figur 9**.

Figur 9. Inslag av tegel i översta nivån (0–0,20 m under markytan) i punkt NC22A1.

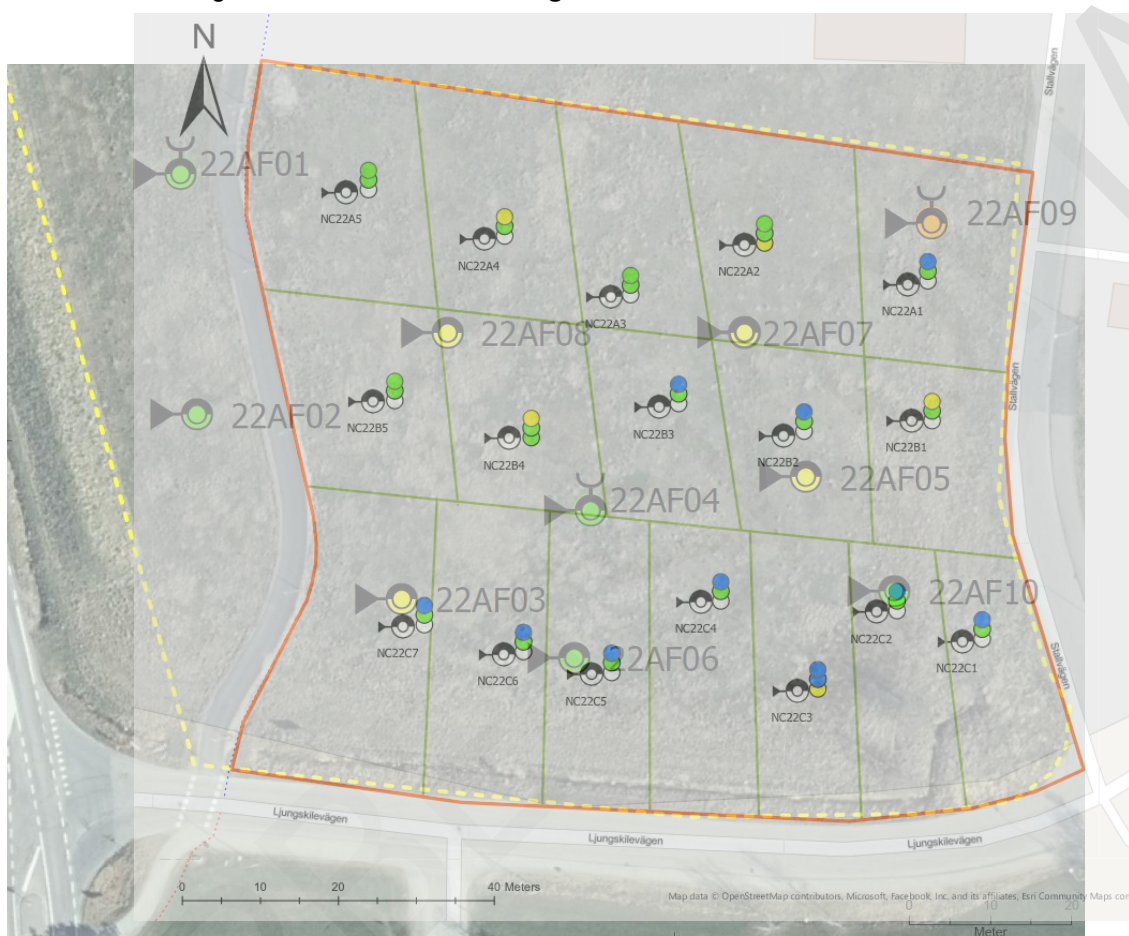
Figur 10: Sammanställda markundersökningsresultat från den av AFRY (2022) samt föreliggande undersökning, genomförd av Norconsult.

- Ej överensstämmande resultat kan ses i följande rutor:
 - NC22A1: De av Norconsult inskickade proven uppvisade inga halter över gällande riktvärden, medan resultaten i den av AFRY framtagna undersökningen uppvisade förhöjda halter (provpunkt 22AF09) avseende kobolt (24 mg/kg TS jämfört med riktvärdet på 15 mg/kg TS) mellan 0,8-1,3 m umy respektive arsenik vid samma djup (26 mg/kg TS jämfört med riktvärdet på 10 mg/kg TS). I båda undersökningar visade dock ytliga prov att inga halter över KM fanns vid djupen 0-0,3 m umy.

- NC22A2: Ytliga prov insamlade av Norconsult uppvisade inga förhöjda halter, medan de av AFRY i samma ruta men något längre söderut insamlade provet (22AF07) uppmättes kobolthalter över KM (20 mg/kg TS).

- NC22B2 samt NC22C7: I båda dessa rutor uppmättes inga halter över KM vid den av Norconsult genomförda undersökningen, men de av AFRY uttagna proverna uppvisade med 16 mg/kg TS halter precis över riktvärdet på 15 mg/kg TS.

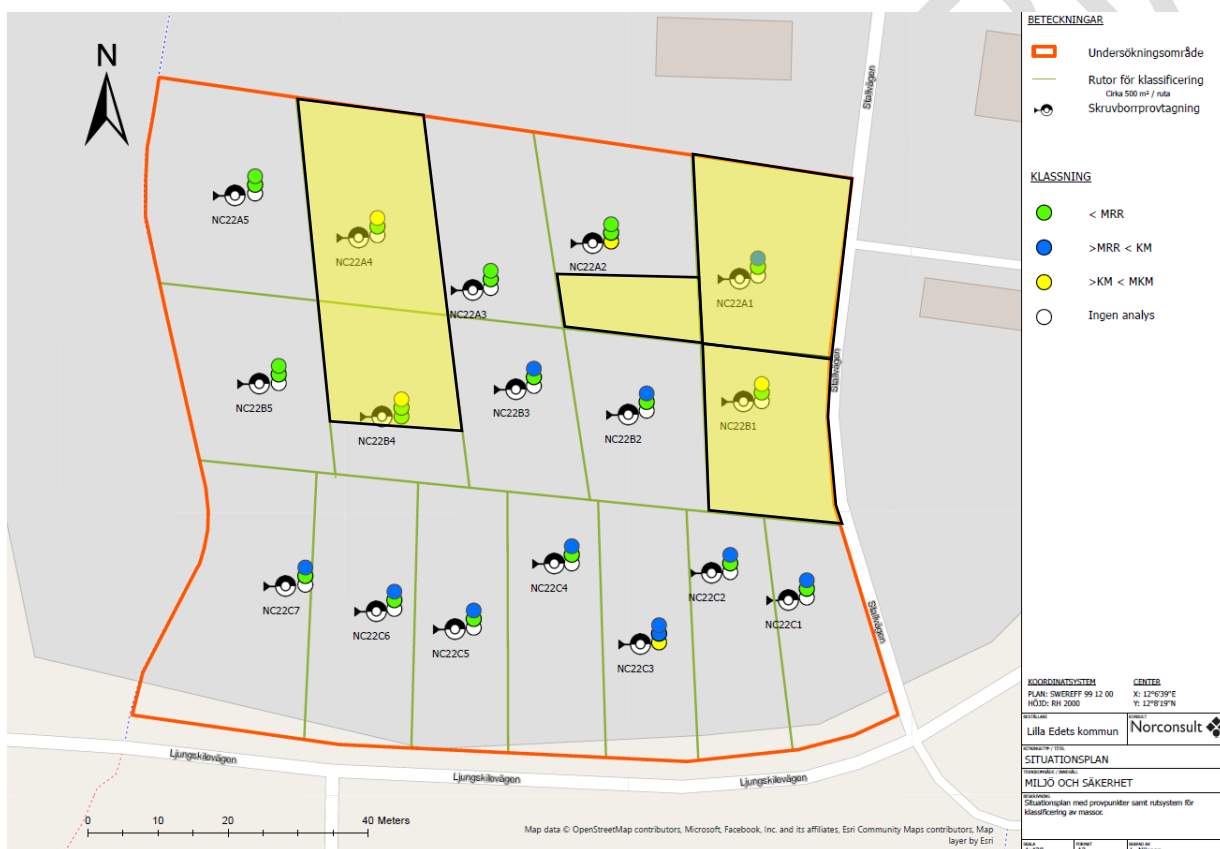
För fallet med enbart kobolt över gällande gränsvärden för KM. Störst risk (envägskoncentrationer²) bedöms föreligga vid intag av växter (30 mg/kg). Därför har det hälsoriskbaserade riktvärdet satts till halva detta värde och därmed till en halt av 15 mg/kg TS. Detta motsvarar gällande riktvärde för KM. I **Figur 12** nedan kan SEV-rutorna med efterbehandlingsbehov ses.

Figur 12: Rutor med föroreningshalter (kobolt i samtliga fall samt arsenik i NC22A1) över KM, där det föreligger ett efterbehandlingsbehov inför nyetablering av en förskola. I samtliga fall gäller det yttlig jord (0-0,3 m umy) förutom NC22A1, där förhöjda arsenikhalter uppmättes till ett djup av 1,3 m umy och där således en sanering rekommenderas till detta djup. I SEV-ruta NC22B4 uppmättes i AFRYs undersökning halter <KM i dess sydliga del, varför rutan bara markeras till hälften.

I SEV-ruta NC22A2 uppmättes kobolt precis på gränsvärdet på 15 mg/kg TS, detta vid ett djup av 1-2 m umy. På grund av detta bedöms denna förorening ej vara tillgänglig och därmed exponera besökare på platsen.

I de rutor där halt av metaller överskrider riktvärden för KM på nivån 1,0–2,0 m under markytan (NC22A2 och NC22C3) rekommenderas att schakta något djupare och sedan ta ut kontrollerande schaktbottenprov.
