Beställare: Lilla Edets kommun

Detaljplan Lillmaden 5

Bergteknisk utredning

UG19186
2019-11-07

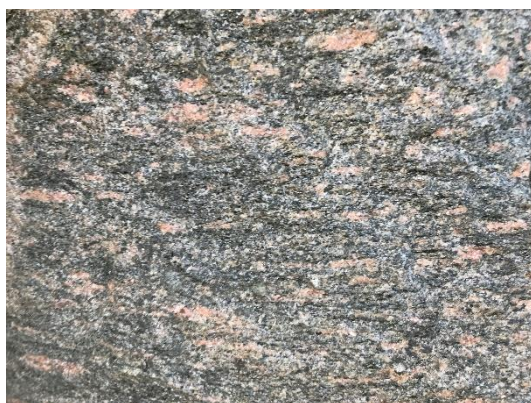
Berggrunden utgörs av en rödgrå medelkornig ådrad lätt gnejsig granit. Foliationen lutar svagt mot sydväst (130°/20°). Se Figur 3.1.

Figur 3.1. Förekommande bergart: ådrad lätt gnejsig granit.

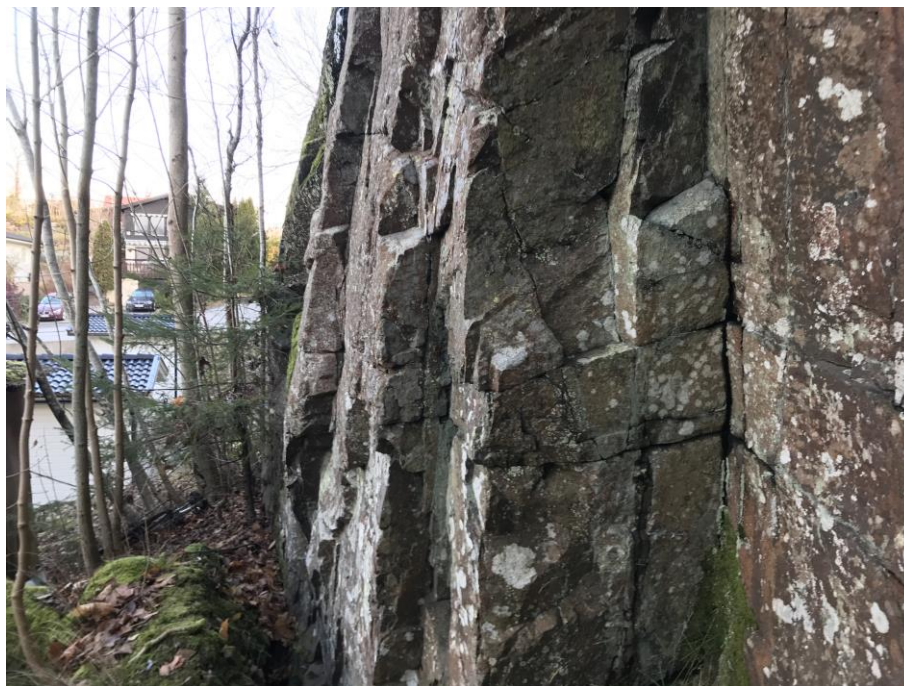
Sprickplanen är vågformade och råa, sprickvidden är vanligen 1-5 mm, inga sprickfyllnader kunde observeras. Berggrunden är massiv till storblockigt uppsprucken med blockstorlek huvudsakligen 2-6 m. Släntparallella sprickor ur sprickgrupp 2 ger ställvis upphov till viss skivighet (se Figur 3.2). Inga lösliggande block som fallit ut från bergväggen noterades, endast ett fåtal rundade block som härrör från Istiden.

Figur 3.2. Sprickgrupp 2 bildar brantstående släntparallella skivor. Bild tagen mot norr från baksidan av det demolerade skjulet söder om befintligt bostadshus.

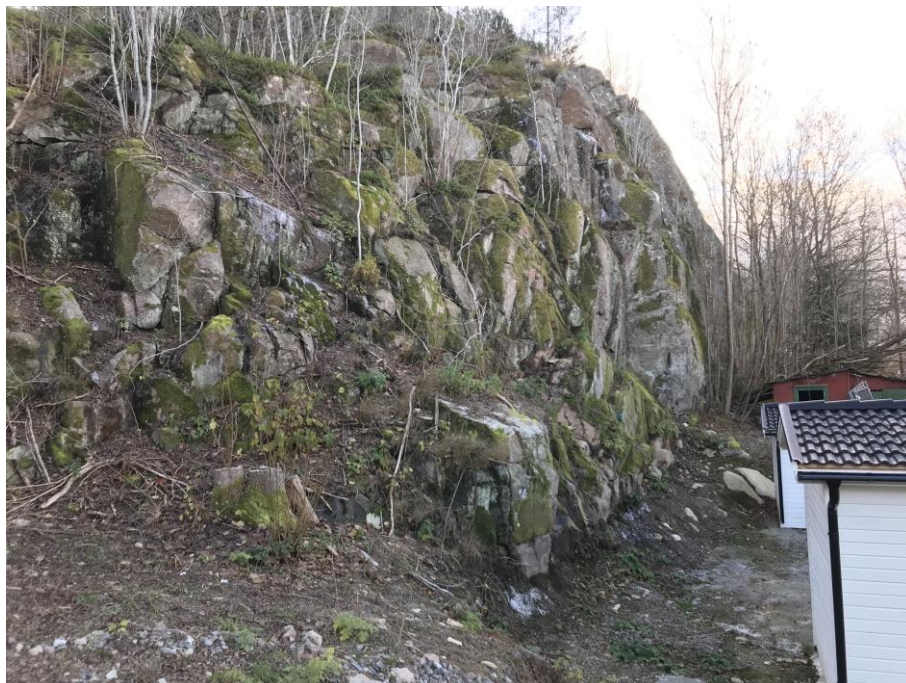
Den vertikala bergväggen bakom det befintliga bostadshuset är 10-15 m hög. Söderut är bergväggen vertikal de understa 5 metrarna och därovanför med ca 60-70° lutning. Berggrunden är uppsprucken i 2-6 m stora block och brantstående skivor men inget uppenbart löst material kan observeras i bergslänten. Se Figur 3.3.

Det förekommer dock en hel del växtlighet i bergslänten, främst i släntparallella sprickor ur sprickgrupp 2. Vattenströmning och isbildning tillsammans med rotsprängning kommer på sikt att orsaka uttryckning av block och skivor i bergslänten men denna process är långsam och inget akut behov av åtgärder föreligger.

Figur 3.3. Bergväggen bakom befintligt bostadshus med ekonomibygnader, bild tagen mot söder. Inga uppenbart lösa block eller skivor syns i slänten men vegetationen som växer i sprickorna kommer på sikt att spräcka ut block/skivor. Även viss isbildning kan skönjas mitt i slänten.

På sikt bör vegetationsrensning utföras i bergslänten. Sly och träd som växer i sprickor bör tas ned inom 10 år. I samband med denna åtgärd kan även hängande besiktning av hela bergslänten utföras, bör att bedöma om det finns lösa block och skivor som bör tas ned eller eventuellt bultas.

Vegetationsrensning i befintlig slänt. I samband med denna kan hängande besiktning med eventuell bergrensning och -bultning utföras.

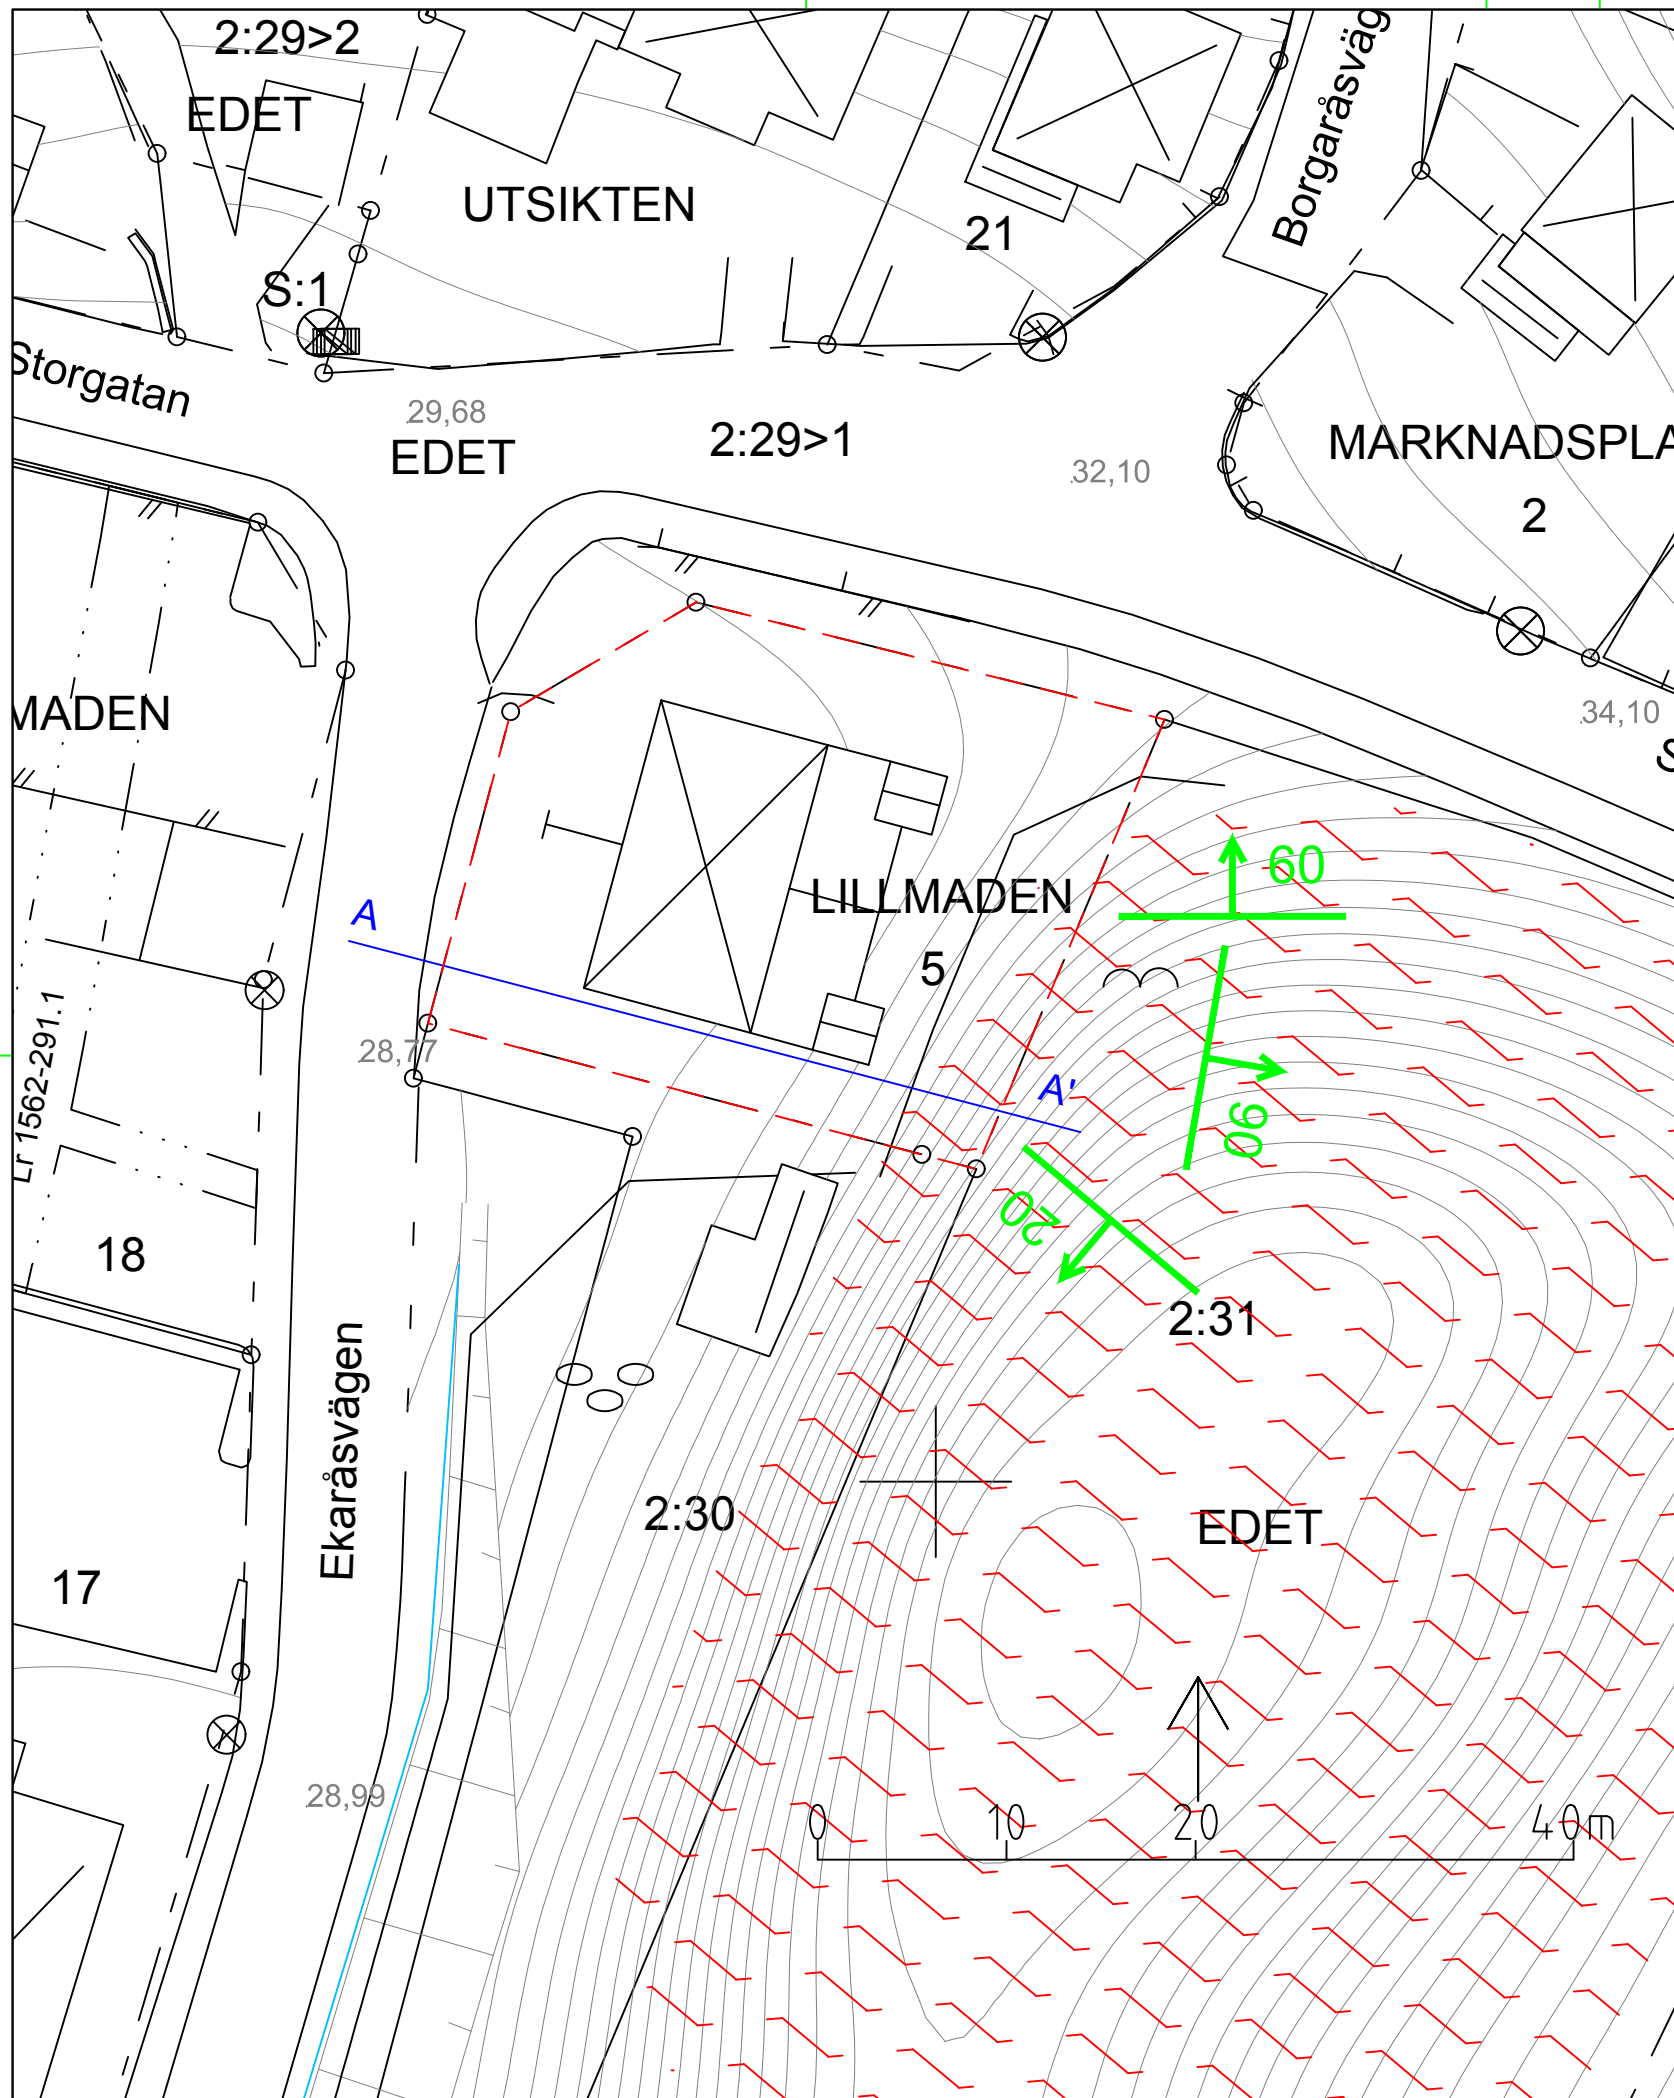
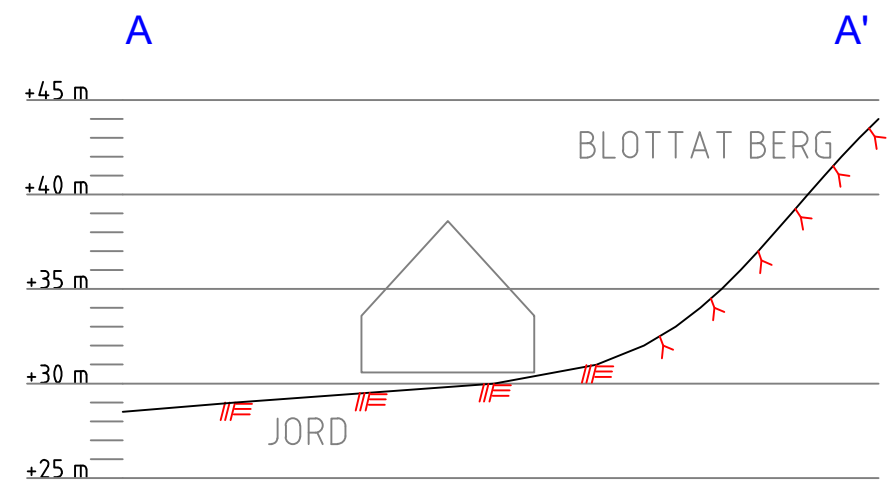
BERGTEKNISK UTREDNING
BILAGA 1
BERGTEKNISKA OBSERVATIONER

Sprickgrupp	Lutning	Strykning/stupning	Anmärkningar
1	Svag mot sydväst	130°/20°	Parallell med foliationen. Sprickavstånd 2-6 m.
2	Vertikal med ca nord-sydlig strykning	10°/90°	Parallell med befintlig slänt. Sprickavstånd 0,6-2 m.
3	Medelbrant mot norr	270°/60°	Tvärs befintlig slänt. Sprickavstånd 2-6 m.
